# Las lagunas urbanas y su papel en el balance hídrico de Cochabamba: *iniciativas académicas de restauración ecológica e iniciativas locales de participación ciudadana*

**“HACIA LA RESTAURACION ECOLOGICA DE LA MICROCUENCA  
LACUSTRE TERRESTRE DE LA LAGUNA ALALAY (COCHABAMBA,  
BOLIVIA)**

## MANUAL PARA LA CARACTERIZACIÓN Y RESTAURACIÓN ECOLÓGICA DE LA MICRO-CUENCA LACUSTRE TERRESTRE DE LA LAGUNA ALALAY (COCHABAMBA)

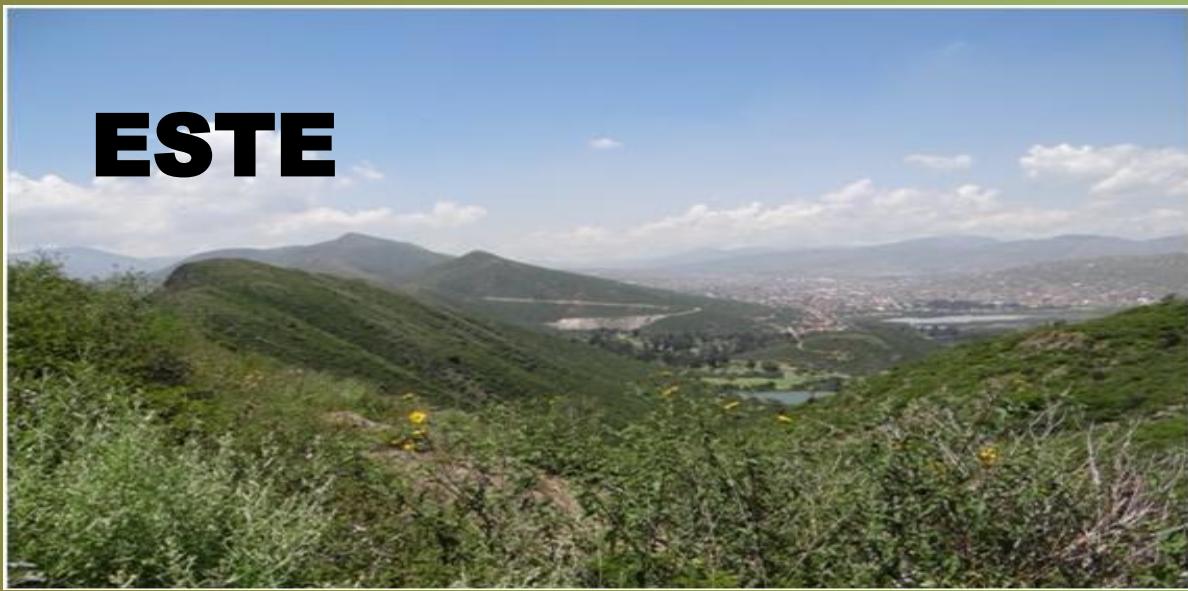
# ESTE

UNIDADES Y SUBUNIDADES GEOMORFOLOGICAS		UNIDADES DE VEGETACION
1. <u>SERRANÍA SAN PEDRO</u>	<b>Laderas montañosas</b> de los flancos occidentales	Relictos del bosque semiárido del Soto y la Gargatea ( <i>Vasconcellea quercifolia-Schinopsis haenkeana</i> )
		Arbustadas espinosas caracterizada por <i>Harrisia tetracantha</i> y <i>Prosopis andicola</i>
		Vegetación azonal saxícola de <i>Parodia schwebsiana</i> y <i>Puya glabrescens</i>
		Zona de quebradas amplias no urbanizadas con remanentes de la serie del Chillijchi ( <i>Erythrina falcata-Acacia visco</i> )
	<b>Piedemontes</b> de la Serranía de San Pedro	Zona de piedemonte no urbanizado, con la serie del Algarrobo no salino ( <i>Schinus fasciculatus-Prosopis alba</i> )
		Arbustadas espinosas caracterizada por la Serie de <i>Harrisia tetracantha</i> y <i>Prosopis laevigata</i> var. <i>andicola</i>
		Remanentes del bosque ripario del Sauce ( <i>Pissoniella arborescens-Salix humboldtiana</i> )

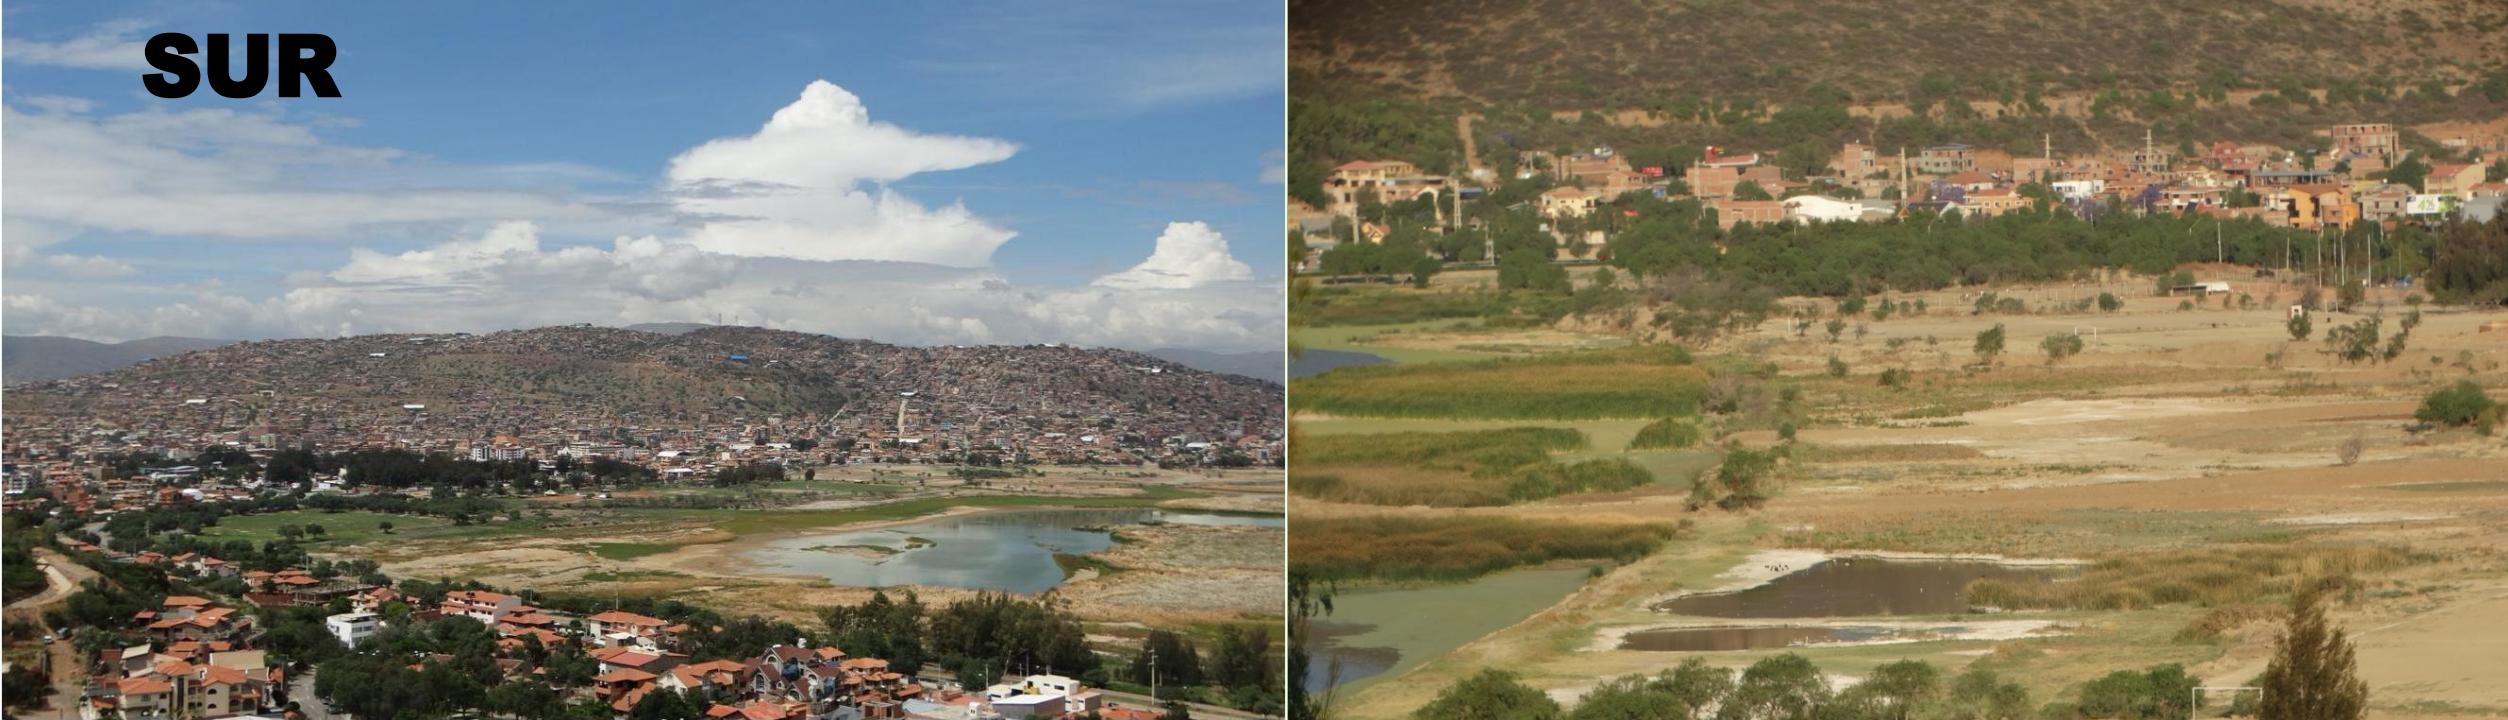
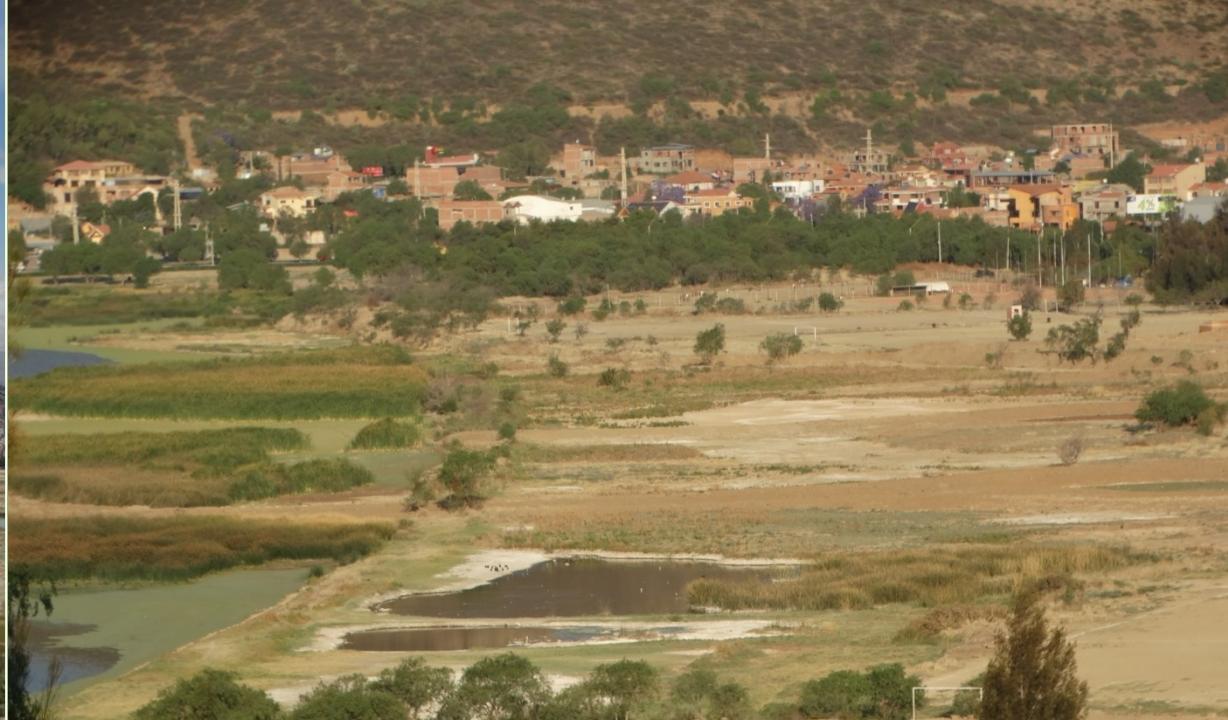
# SUR

UNIDADES Y SUBUNIDADES GEOMORFOLOGICAS	UNIDADES DE VEGETACION
3. <u>SUPERFICIE FLUVIO-LACUSTRE ALALAY</u>	<p><b>Márgenes lacustres de Alalay</b></p> <p>Zona planicie lacustre alta, con la serie de Algarrobo salino (<i>Lycium americanum</i>-<i>Prosopis alba</i>)</p> <p>Zona planicie lacustre baja con vegetación acuática y palustre de borde de la laguna, canales y charcas</p>

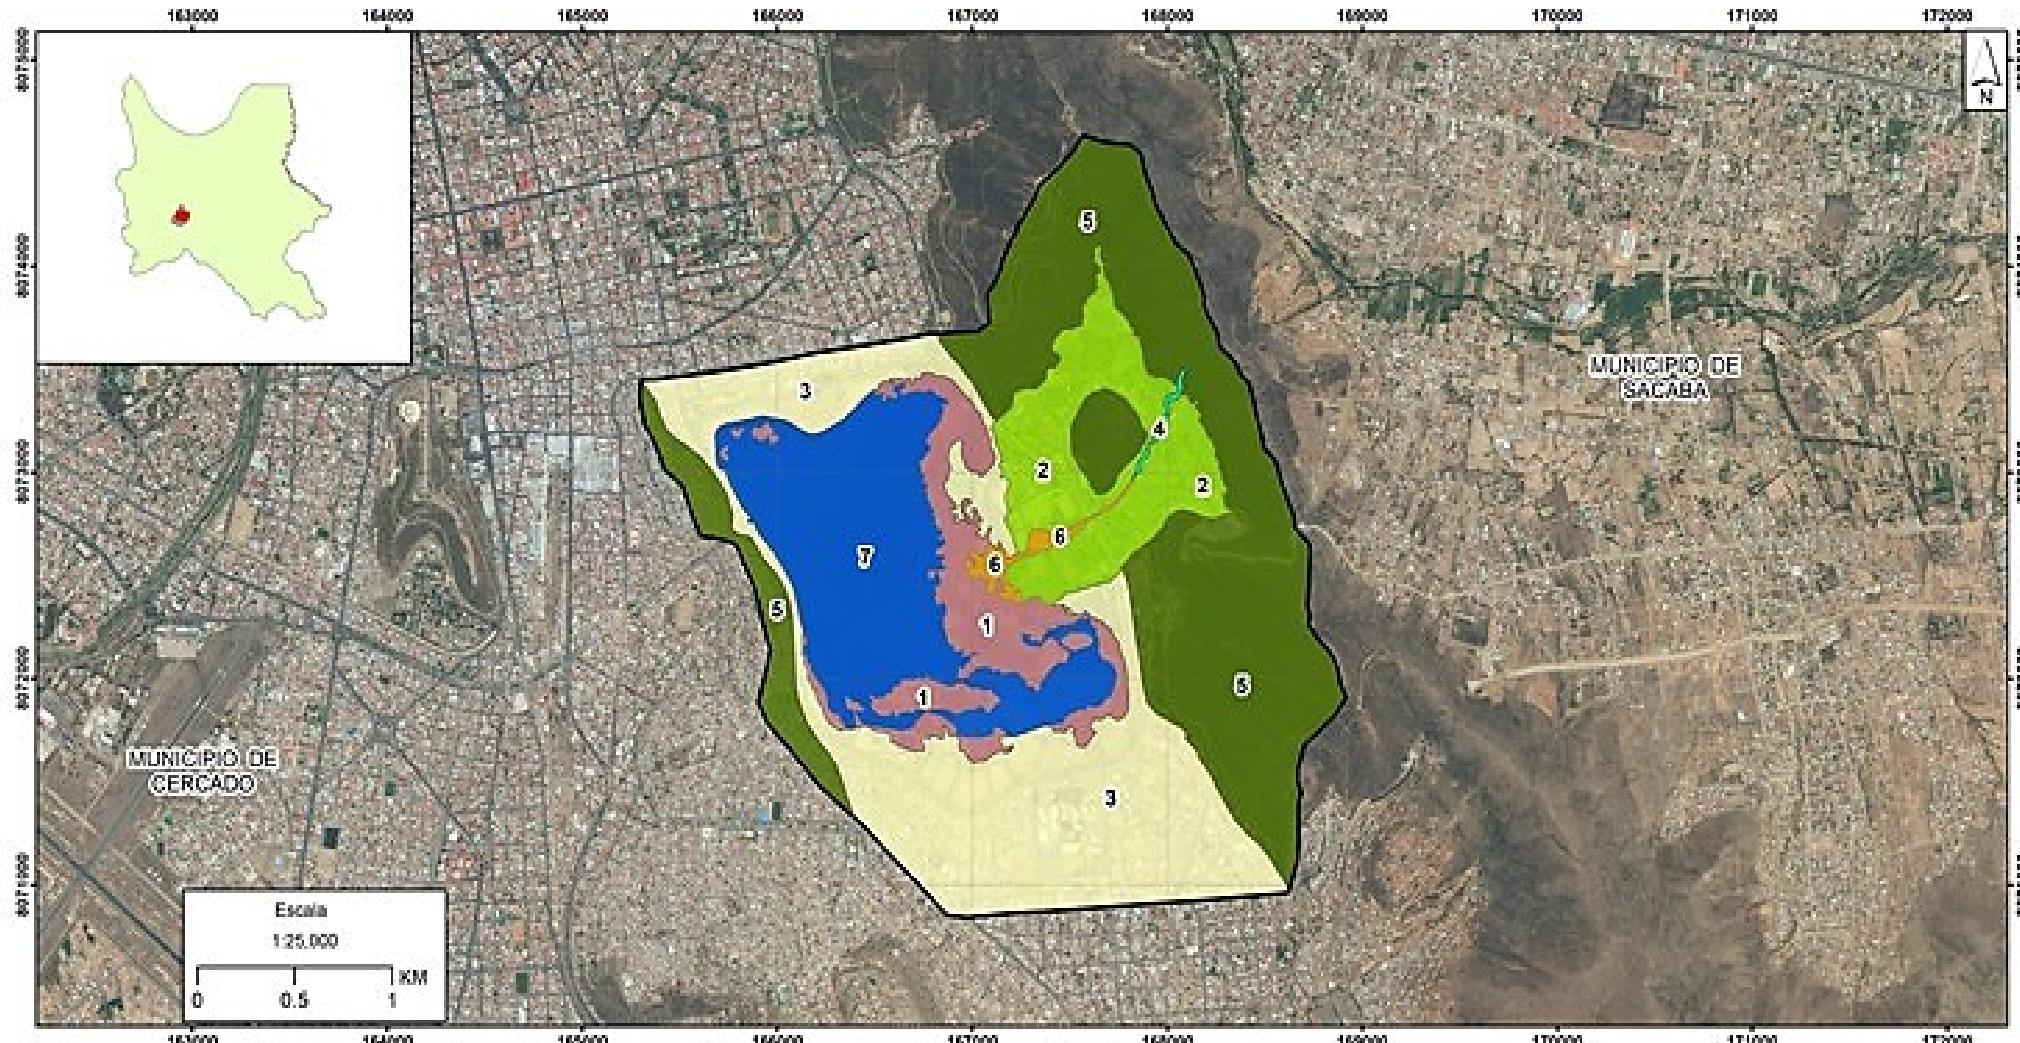
#### MAPA DE VEGETACIÓN POTENCIAL DE LA CUENCA DE LA LAGUNA ALALAY

- Área de estudio
- Vegetación potencial
  - 1. Totoral (Comunidad de *Schoenoplectus californicus* y *Typha domingensis*)
  - 2. Bosque de Algarrobo no salino (*Schinus fasciculatus*-*Prosopis alba*)

- 3. Bosque de Algarrobo salino (Serie *Elytium americanum*-*Prosopis alba*)
- 4. Bosque de Chilýchí (Serie *Erythrina falcata*-*Acacia visco*)
- 5. Bosque de Soto y Gargatea (Serie *Vasconcellea quercifolia*-*Schinopsis haematoxylon*)
- 6. Bosque ripario del Sauce (Serie *Poecilella arborensis*-*Salix humboldtianum*)
- 7. Laguna Alalay

# Unidades geomorfológicas y sus correspondientes unidades de vegetación

UNIDADES Y SUBUNIDADES GEOMORFOLOGICAS	UNIDADES DE VEGETACION	
1. <u>SERRANÍA SAN PEDRO</u>	<b>Laderas montañosas</b> de los flancos occidentales	<p>Relictos del bosque semiárido del Soto y la Gargatea (<i>Vasconcellea quercifolia-Schinopsis haenkeana</i>)</p> <p>Arbustadas espinosas caracterizada por <i>Harrisia tetracantha</i> y <i>Prosopis andicola</i></p> <p>Vegetación azonal saxícola de <i>Parodia schwebsiana</i> y <i>Puya glabrescens</i></p> <p>Zona de quebradas amplias no urbanizadas con remanentes de la serie del Chillijchi (<i>Erythrina falcata-Acacia visco</i>)</p>
	<b>Piedemontes</b> de la Serranía de San Pedro	Zona de piedemonte no urbanizado, con la serie del Algarrobo no salino ( <i>Schinus fasciculatus-Prosopis alba</i> )
		Arbustadas espinosas caracterizada por la Serie de <i>Harrisia tetracantha</i> y <i>Prosopis laevigata</i> var. <i>andicola</i>
		Remanentes del bosque ripario del Sauce ( <i>Pissoniella arborescens-Salix humboldtiana</i> )

2. <u>SERRANÍA DEL CERRO VERDE</u>	<b>Laderas de los flancos orientales</b> del Cerro Verde.	Potencialmente corresponden a la Zonas urbanas con áreas verdes
	<b>Piedemonte</b> del Cerro Verde	Restos dispersos de la arbustada espinosa caracterizada por <i>Harrisia tetracantha</i> y <i>Prosopis andicola</i>

3. <u>SUPERFICIE FLUVIO-LACUSTRE ALALAY</u>	<b>Márgenes lacustres</b> de Alalay	<p>Zona planicie lacustre alta, con la serie de Algarrobo salino (<i>Lycium americanum-Prosopis alba</i>)</p> <p>Zona planicie lacustre baja con vegetación acuática y palustre de borde de la laguna, canales y charcas</p>

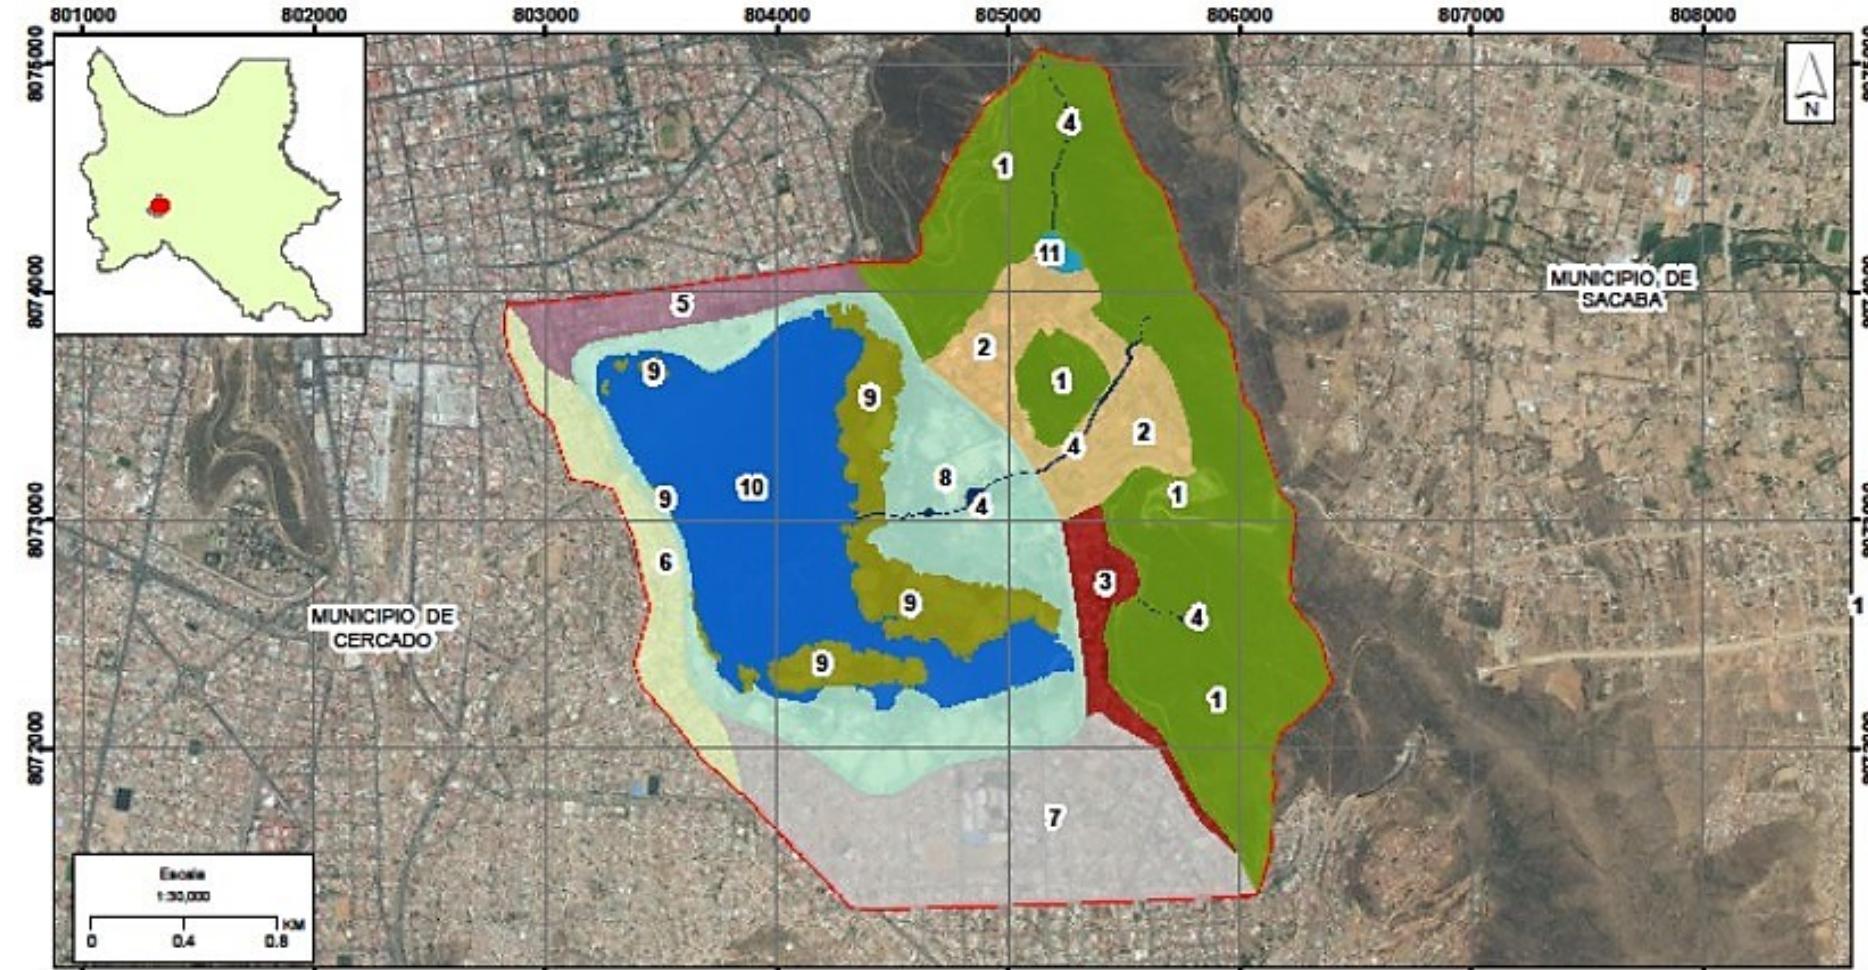
MAPA DE UNIDADES AMBIENTALES INTEGRADAS  
DE LA CUENCA DE LA LAGUNA ALALAY

1. Laderas de Serranía no urbanizadas	7. Zona urbana salina
2. Piedemonte de Serranía no urbanizado	8. Zona lacustre salina
3. Piedemonte de Serranía urbanizado	9. Zona litoral con totorales
4. Quebradas y cauces no urbanizados	10. Laguna Alalay
5. Zona urbanizada de margen norte	11. Represa artificial privada
6. Laderas urbanizadas	12. Área de estudio

UNIDAD AMBIENTAL INTEGRADA	Impacto ambiental o problemática detectada
1. Laderas de Serranía no urbanizadas	<ul style="list-style-type: none"><li>* Pérdida de biodiversidad</li><li>* Degradación de la vegetación</li><li>* Erosión de suelos</li><li>* Microcuencas: erosión y contaminación</li><li>* Escombrera del túnel del Abra</li><li>* Extracción de piedra para construcción</li><li>* Extracción de leña</li><li>* Loteamiento e invasión de terrenos para urbanizaciones ilegales.</li><li>* Refugio de antisociales y delincuentes</li><li>* Construcción de caminos ilegalmente</li><li>* Reforestación especies exóticas inadecuadas</li></ul>

4. Quebradas y cauces no urbanizados	
2. Piedemonte de Serranía no urbanizado	<ul style="list-style-type: none"><li>* Contaminación de suelos (residuos sólidos, líquidos, etc.)</li><li>* Degradación de suelos</li><li>* Pérdida de biodiversidad</li><li>* Escasez y degradación de vegetación natural</li><li>* Insuficiencia e inadecuación de zonas verdes</li><li>* Perturbación de la infiltración natural para la recarga de acuíferos locales procedentes de la Serranía: área del Country Club y urbanizaciones del piedemonte.</li><li>* Déficit de áreas verdes con equilibrio en el uso de las especies.</li></ul>

3. Piedemonte de Serranía urbanizado	<ul style="list-style-type: none"><li>* Degradación de suelos y erosión.</li><li>* Contaminación de suelos (basuras)</li><li>* Degradación de la vegetación</li><li>* Pérdida de biodiversidad</li></ul>

5. Zona urbanizada de margen norte	<ul style="list-style-type: none"><li>* Falta de planificación territorial urbana</li><li>* Insuficiencia, inadecuación o ausencia de zonas verdes: parques, aceras, rotondas.</li><li>* Insuficiente o errónea utilización de especies vegetales nativas en áreas verdes.</li><li>* Escorrentía en las calles</li><li>* Vertido clandestino de desechos líquidos hacia la Laguna</li><li>* Acumulación de nutrientes y toxinas</li></ul>

6. Laderas urbanizadas	
7. Zona urbana salina	
8. Zona lacustre salina	<ul style="list-style-type: none"><li>* Degradación de suelos: Contaminación, compactación.</li><li>* Insuficiencia o ausencia de zonas verdes: parques, aceras, rotondas, etc.</li><li>* Reforestación con especies erróneas.</li><li>* Pérdida de la biodiversidad natural.</li><li>* Colmatación de márgenes de laguna con sedimentos</li><li>* Crecimiento incontrolado de la faja de vegetación palustre</li></ul>

9. Zona litoral con totorales	<ul style="list-style-type: none"><li>* Expansión incontrolada de la superficie de los totorales.</li><li>* Retención de sedimentos en los sistemas radiculares de los totorales con aceleración de la colmatación lacustre litoral.</li></ul>

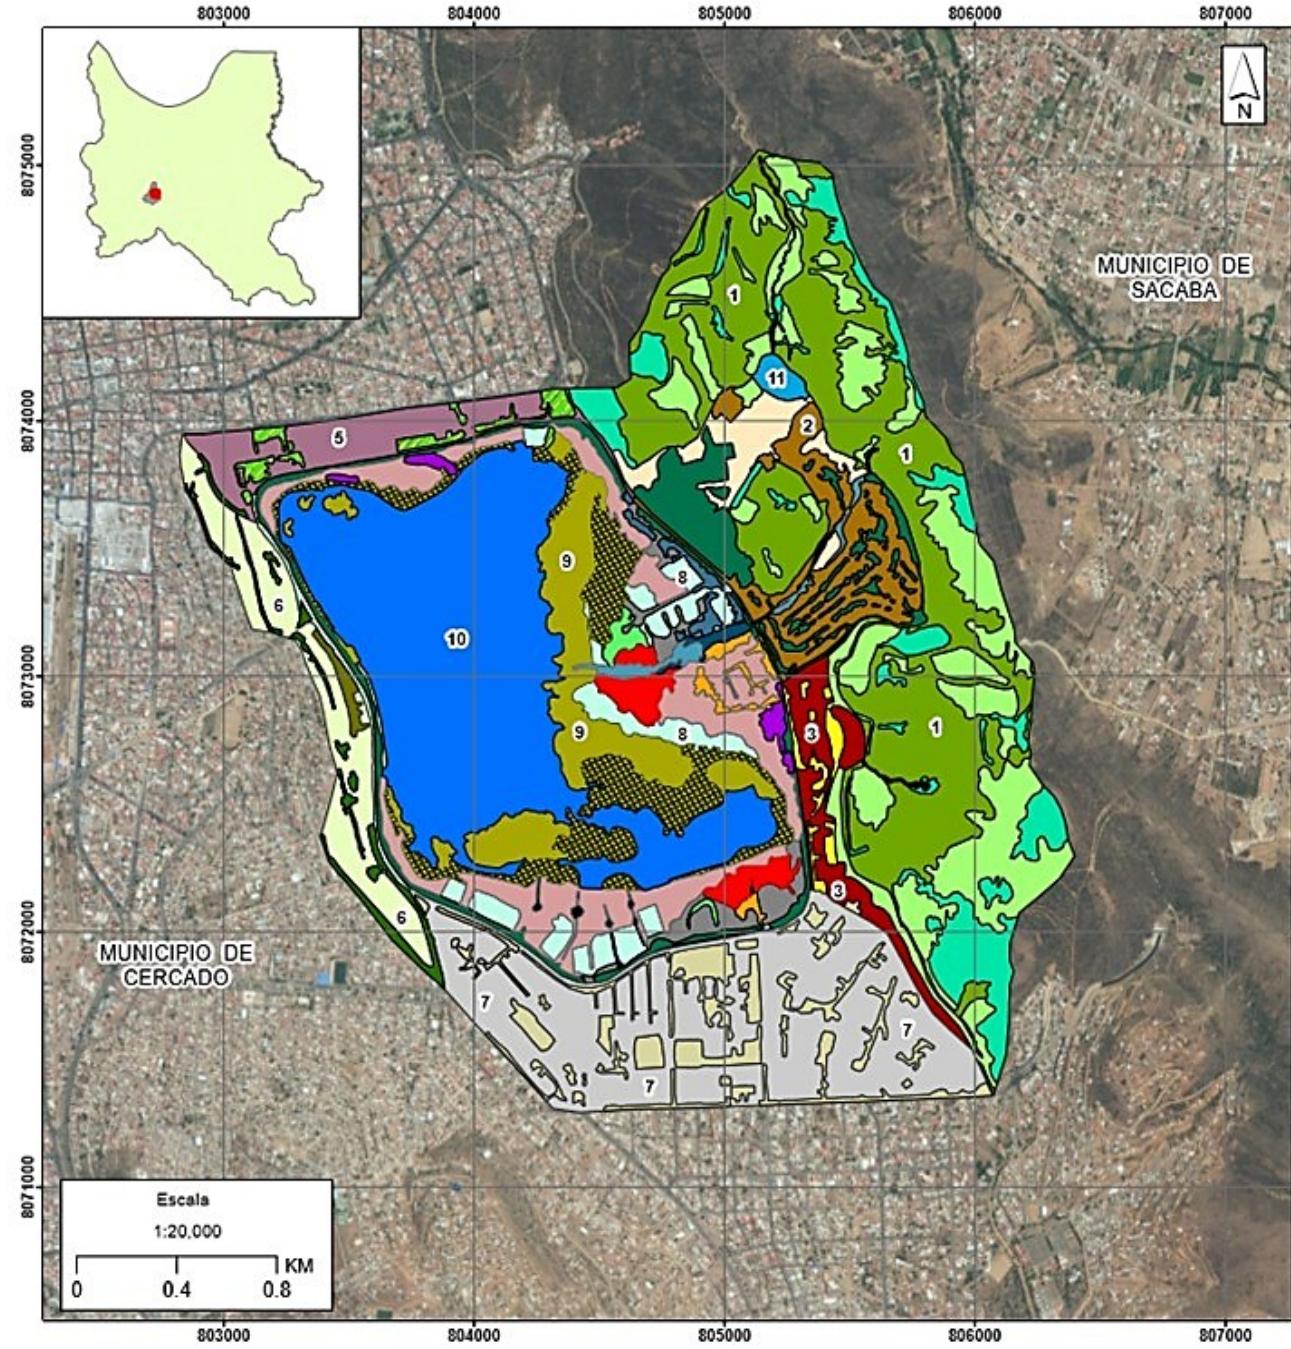
**MAPA DE DISEÑOS DE RESTAURACIÓN ECOLÓGICA CUENCA DE LAGUNA ALALAY**

UNIDADES AMBIENTALES INTEGRADAS	Objetivos a corto o medio plazo (< 10 años)	Diseños espaciales específicos (ver asimismo Mapa de Restauración Ecológica)	Estrategias propuestas	Plantas nativas recomendadas, propias de la vegetación potencial natural

1. Laderas de Serranía no urbanizadas	<p>Estado idóneo de la vegetación sucesional capaz de progresar de forma natural hacia la vegetación potencial (RN).</p> <p>Proporción adecuada de árboles y arbustos del ecosistema potencial (RA).</p>	<p>1 a. Cercado de áreas sucesionales seleccionadas en zona 1.</p> <p>1 b. Delimitación de zonas de revegetación activa mediante plantación asistida en zona 1.</p> <p>1 c. Zanjas de infiltración y bancales en zonas erosionadas en zona 1.</p>	A, B, C	<p>Soto (<i>Schinopsis haenkeana</i>), Gargatea (<i>Vasconcellea quercifolia</i>), Kacha del Cerro (<i>Aspidosperma horkoquebracho</i>), Chiñi (<i>Acacia macracantha</i>), Algarrobo del cerro (<i>Prosopis andicola</i>), Lantana (<i>Lantana spp.</i>), Ulala (<i>Harrisia tetracantha</i>), Cardón (<i>Cereus haenkeanus</i>), Tunilla del cerro (<i>Opuntia sulphurea</i>)</p>

2. Piedemonte de Serranía no urbanizado	<p>Proporción adecuada de árboles y arbustos del ecosistema potencial del piedemonte y mejoramiento paisajístico (RA+RT).</p>	<p>2 a. Bosque urbano abierto reticular o en manchas, incorporando áreas deportivas en la matriz, en zona 2.</p> <p>2 b. Cercado de áreas sucesionales seleccionadas en zona 2.</p>	D, G	<p>Ceibo o Chilichi (<i>Erythrina falcata</i>), Jarka (<i>Acacia visco</i>), Tipa (<i>Tipuana tipu</i>), Jacarandá (<i>Jacaranda mimosifolia</i>), Sauce (<i>Salix humboldtianum</i>), San Marcos (<i>Tessaria fastigiata</i>), Salankachi (<i>Acalypha plicata</i>), Chillka del río (<i>Baccharis salicifolia</i>)</p>
